## Überprüfungs-Anweisung für Distel-Steigeisen mit Komfortberiemung

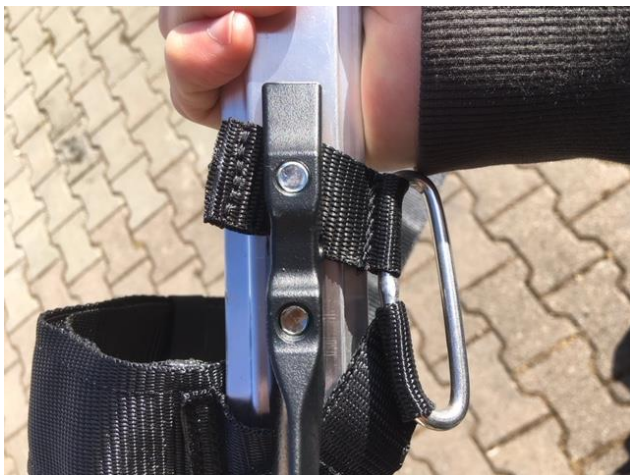
Abbildung 1

Bei falsch montierten Steigdornen sitzt das 25 mm Band schräg oder leicht schräg unter dem Steigdorn (Abbildung 1) und verhindert so ein planes Anliegen des Dornes am Schaft. Diese falsche Montage könnte möglicherweise die Lebensdauer des Schaftes und/oder der Schrauben herabsetzen. Bitte kontrollieren Sie, ob das Band genau rechtwinkelig unter dem Dorn sitzt und ob kein Spalt zwischen Dorn und Schaft zu sehen ist (Abbildung 2).

Eine fehlerhafte Montage ist einfach zu beheben, dabei gehen Sie folgendermaßen vor:  
Zuerst lockern Sie beide Schrauben des Steigdorns geringfügig 1/4 bis 1/2 Umdrehung. Benutzen Sie einen Torx-Schlüssel mit der Größe 45. Positionieren Sie das 25 mm Band so unter dem Steigdorn, dass es einen rechten Winkel zum Steigdorn bildet. Anschließend werden die Schrauben in der Reihenfolge oben-unten wieder angezogen. Achten Sie darauf, dass sich das 25 mm Band richtig in die Aussparung des Dornes legt. Achten Sie auch darauf, dass das untere Band nicht unter dem Dorn und das innere Band nicht unter den Senkkopf der unteren Schraube eingeklemmt ist. Wenn vorhanden, benutzen Sie zur Endmontage einen Drehmomentschlüssel mit der Einstellung von 30 Nm.
