Instructions d'inspection pour les griffes Distel avec sangles de confort

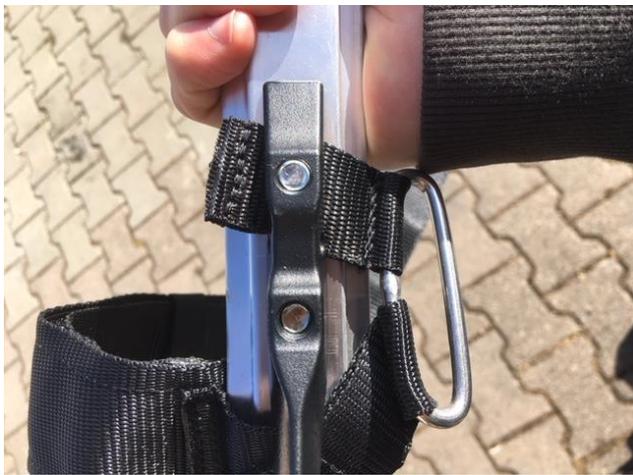
Figure 1

Dans le cas de pics mal montés, la bande de 25 mm s'assied obliquement ou légèrement obliquement sous le pic (Figure 1) et empêche ainsi une application plane du pic sur l'arbre. Ce montage incorrect peut réduire la durée de vie de l'arbre et/ou des vis. Veuillez vérifier que le ruban est exactement à angle droit sous le pic et qu'il n'y a pas d'espace entre le pic et l'arbre (Figure 2).

Desserrez d'abord légèrement les deux vis du pic de 1/4 à 1/2 tour. Utilisez une clé Torx de taille 45 pour positionner le ruban de 25 mm sous le pic de manière à former un angle droit par rapport au pic. Resserrez ensuite les vis dans l'ordre en haut et en bas. S'assurer que la bande de 25 mm est correctement positionnée dans l'évidement du pic. Veillez également à ce que la bande inférieure ne soit pas coincée sous le pic et que la bande intérieure ne soit pas coincée sous la tête fraisée de la vis inférieure. Si disponible, utiliser une clé dynamométrique avec un réglage de 30 Nm pour le montage final.
